TECHNISCHE SERVICE INFORMATION				Neuauflage Nr.63/2010 09 November 2011		
Zur Kenntnis genommen:	Betriebsleiter	Karosserie- Werkstattleiter	Teile & Zubehör- Leiter	Meister	Service- Berater	Mechaniker
© Ford Motor Company						
Alle Rechte vorbehalten.						
Diese TSI dient nur der Übermittlung technischer Informationen und Anweisungen. Die Vergütung von Garantie- und Kulanzarbeiten wird ausschließlich durch die Garantiebestimmungen (Garantie-Handbuch) der Ford-Werke GmbH geregelt. Die in dieser Ausgabe enthaltenen Abbildungen, technischen Informationen, Daten und Beschreibungen entsprechen dem Stand bei Veröffentlichung.						
<b>Diese Neuauflage ersetzt alle vorhergehenden Versionen. Bitte ersetzen Sie die bisherige TSI und vernichten Sie alle vorhergehenden Versionen. Verwenden Sie nur noch die elektronische Version dieser TSI in FordEtis.</b> Die Arbeitszeitcodierung für Erneuern des Kraftstoffverdampfers wurden aktualisiert.

<b>Betrifft:</b>	Motorregelungskontrollleuchte im Kombiinstrument leuchtet; Fehlercode (DTC) P269F liegt vor.					
<b>Modell:</b>						
S-MAX/Galaxy 2006.5 (03/2006-) - Nur 2.0L Duratorq-TDCi (DW) Dieselmotoren (Euro 5)	Bauzeitraum: 01.03.2010-10.12.2010

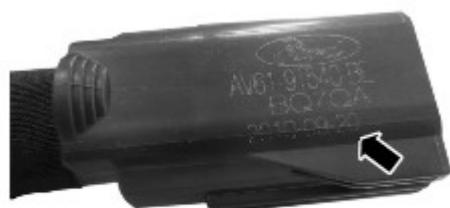
E134650

Pos.	Beschreibung
-	Produktionsdatum auf dem Stecker, d. h. 2010-09-20 ist in Ordnung, Teil hergestellt am 20. September 2010.

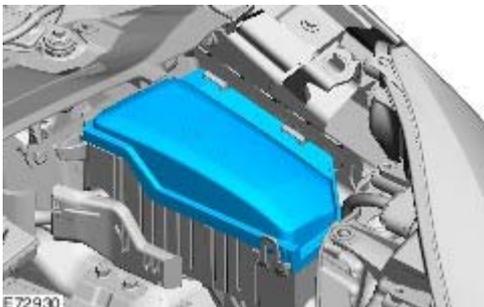
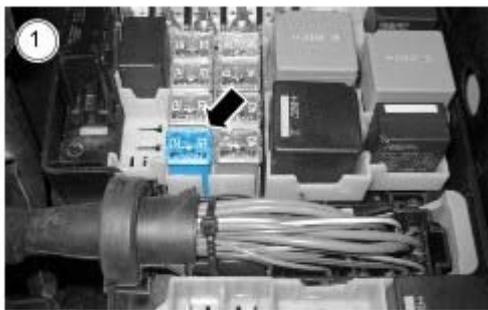
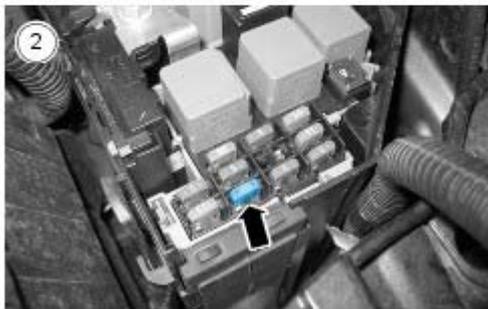
E134159

4. Batterieverteilerbox (BJB) auf durchgebrannte Sicherung in prüfen.

1. **Kuga 2008.5** - Sicherung **F15, 20 A** (blau) - Glühkerze - Zusatzheizung
2. **S-MAX/Galaxy 2006.5; Mondeo 2007.5** - Sicherung **F6, 20 A** (gelb) - Glühkerze - Zusatzheizung
  - Jede durchgebrannte Sicherung austauschen.
  - Abdeckung - Batterieverteilerbox (BJB) anbringen.

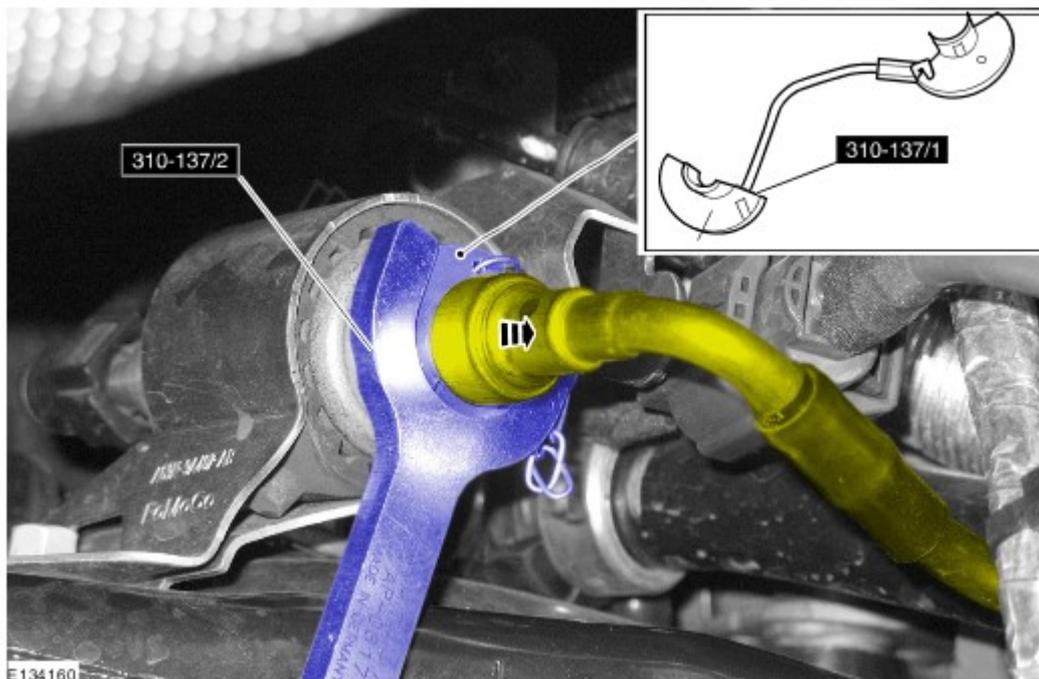
Mit den Spezialwerkzeugen die Kraftstoffrücklaufleitung von der Pumpe - Kraftstoffverdampfer trennen.

- Falls Kraftstoff vorhanden ist, sind keine Maßnahmen erforderlich.
- Falls kein Kraftstoff vorhanden ist, weiter mit **<Kraftstoffverdampfersystem entlüften (alle Fahrzeuge)>**.

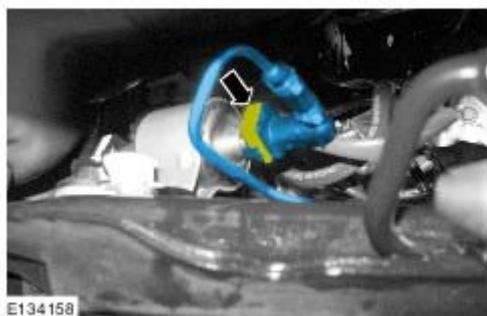
Die Kraftstoffrücklaufleitung von der Pumpe - Kraftstoffverdampfer trennen.

- Die Verriegelung der Schnellkupplung eindrücken.
- Falls Kraftstoff vorhanden ist, sind keine Maßnahmen erforderlich.
- Falls kein Kraftstoff vorhanden ist, weiter mit **<Kraftstoffverdampfersystem entlüften (alle Fahrzeuge)>**.
