Mondeo MK 4

Ausbau CD-Fach unter der Mittelarmlehne

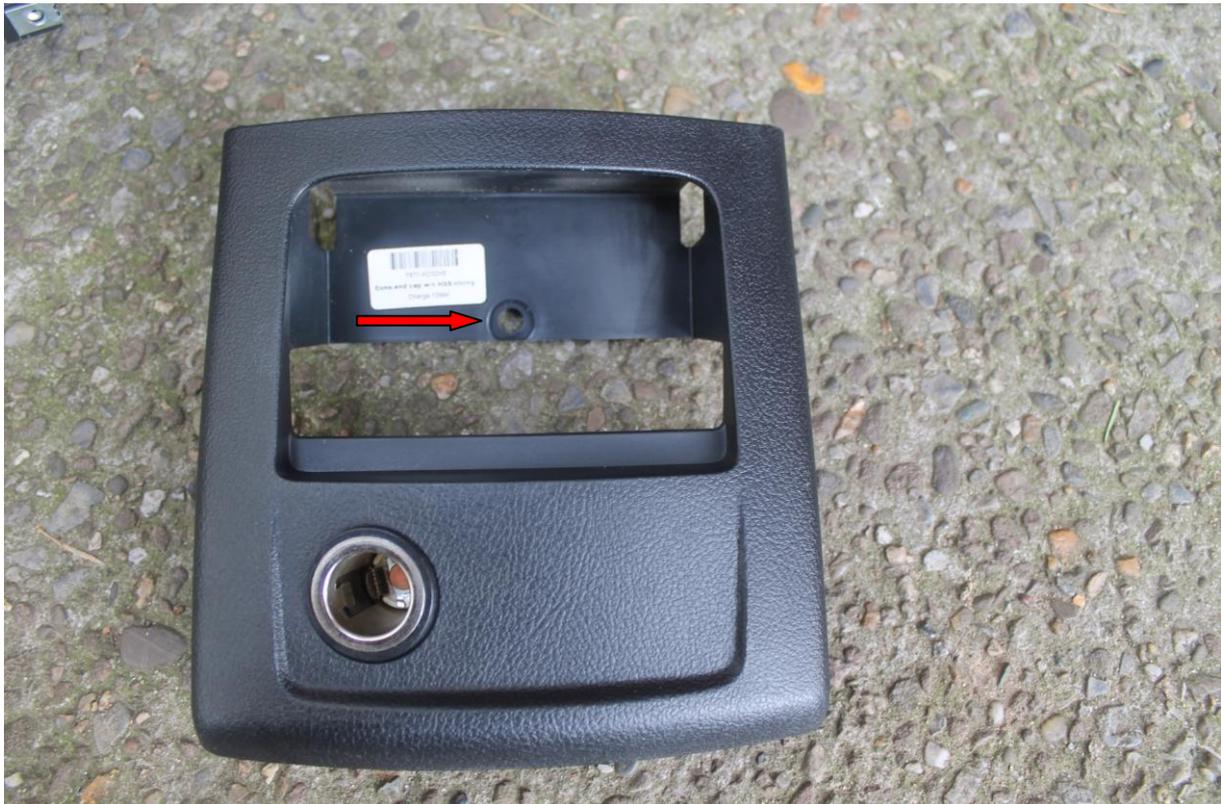
Abb. 1

Hinteren Aschenbecher herausnehmen. Als nächstes die mittig befindliche Schraube (Torx T15) herausdrehen

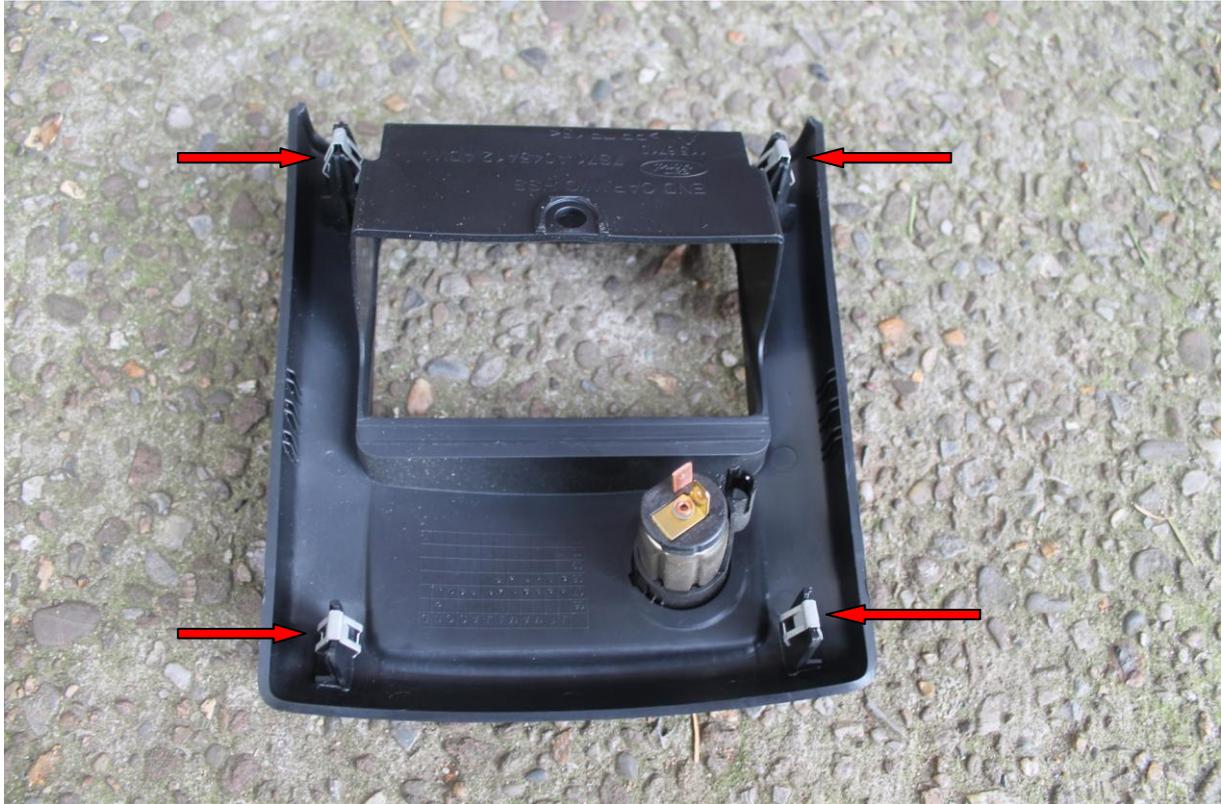
Abb. 2

Mittels Kunststoff-Demontagehebel den mit 4 Klammern (Abb. 2) gehaltenen Rahmen in dem der Aschenbecher befestigt war vorsichtig abhebeln (Abb. 3) und zunächst das Anschlußkabel der 12 Volt- Steckdose abziehen. Dann den Rahmen ganz abziehen. Danach wird der Blick auf die drei hinteren Befestigungsschrauben des CD-Faches frei (Abb. 4 und 5).

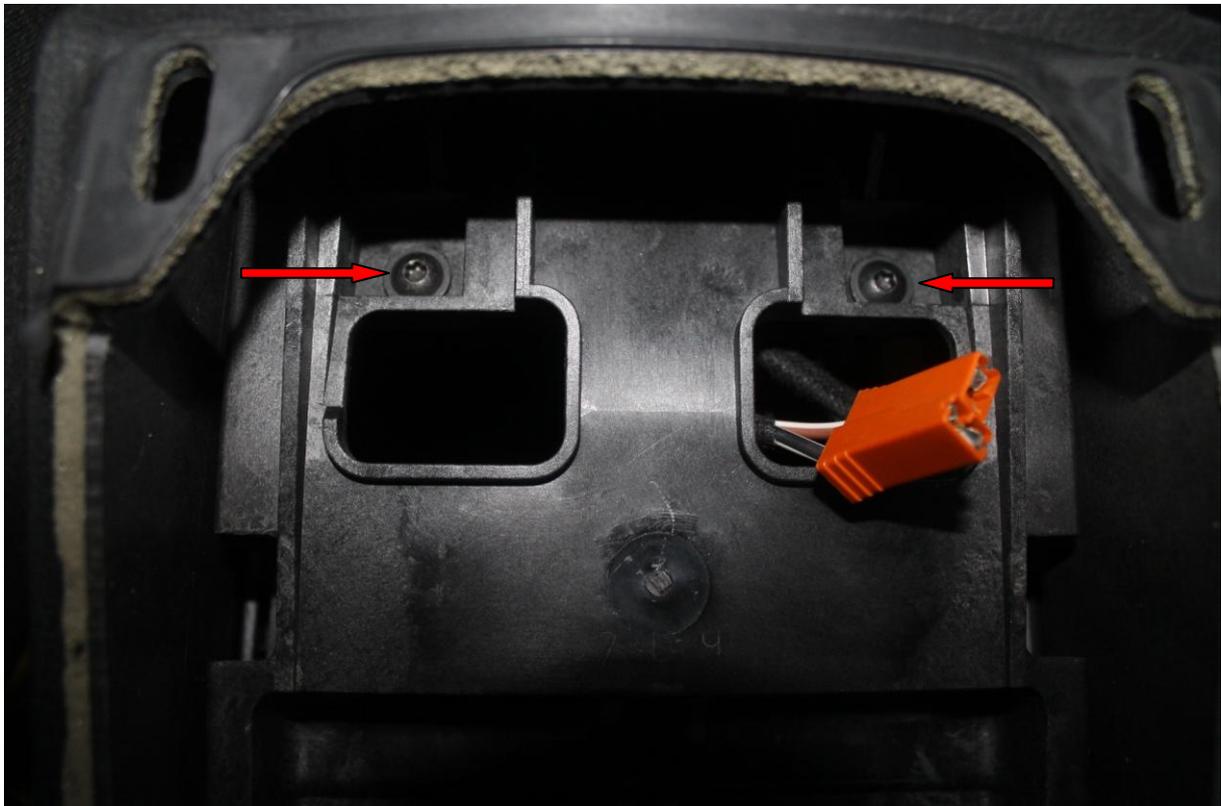
Abb. 4

Das CD-Fach selbst ist insgesamt mit 5 Schrauben Torx T15 befestigt. Auf der Rückseite befinden sich drei davon (zwei oben, eine weitere unten). Als nächstes diese herausdrehen.

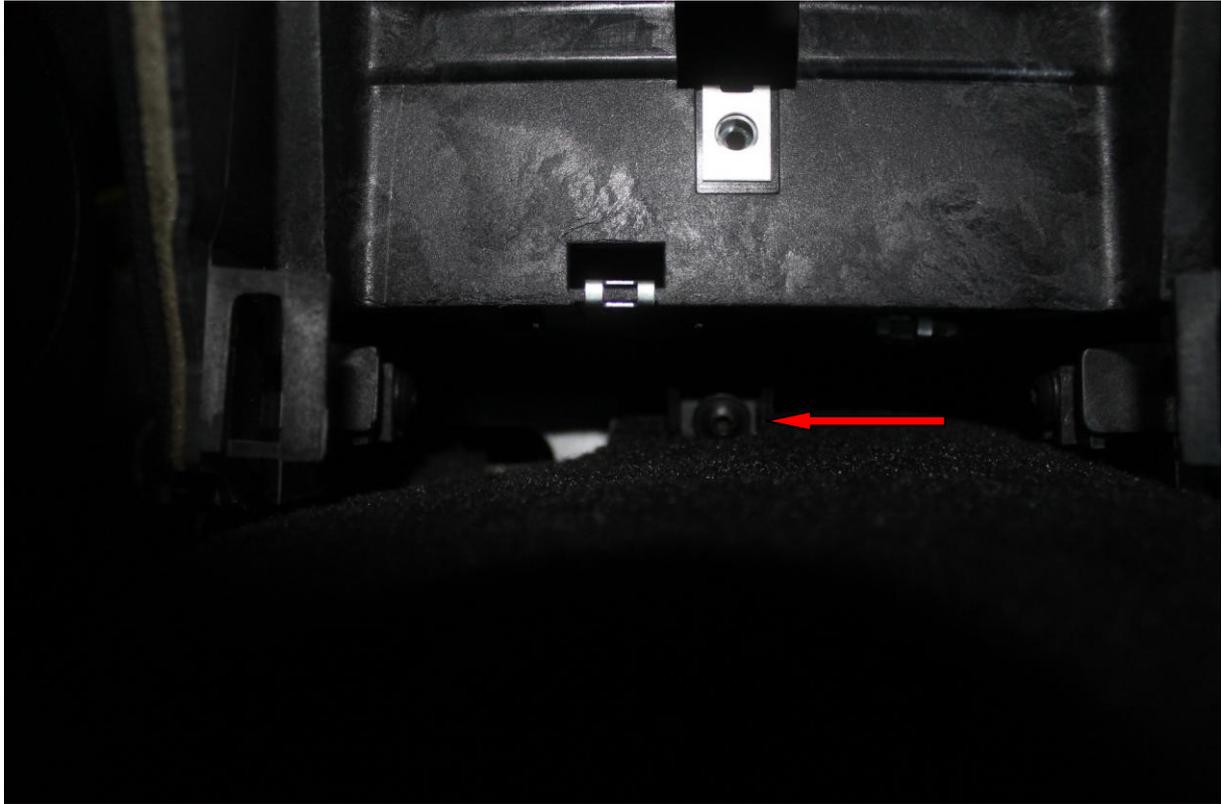
Abb. 5

Achtung: Die untere der drei Schrauben ist schlecht einsehbar, sitzt ziemlich weit hinten versetzt unter der Konsole (Abb. 5).

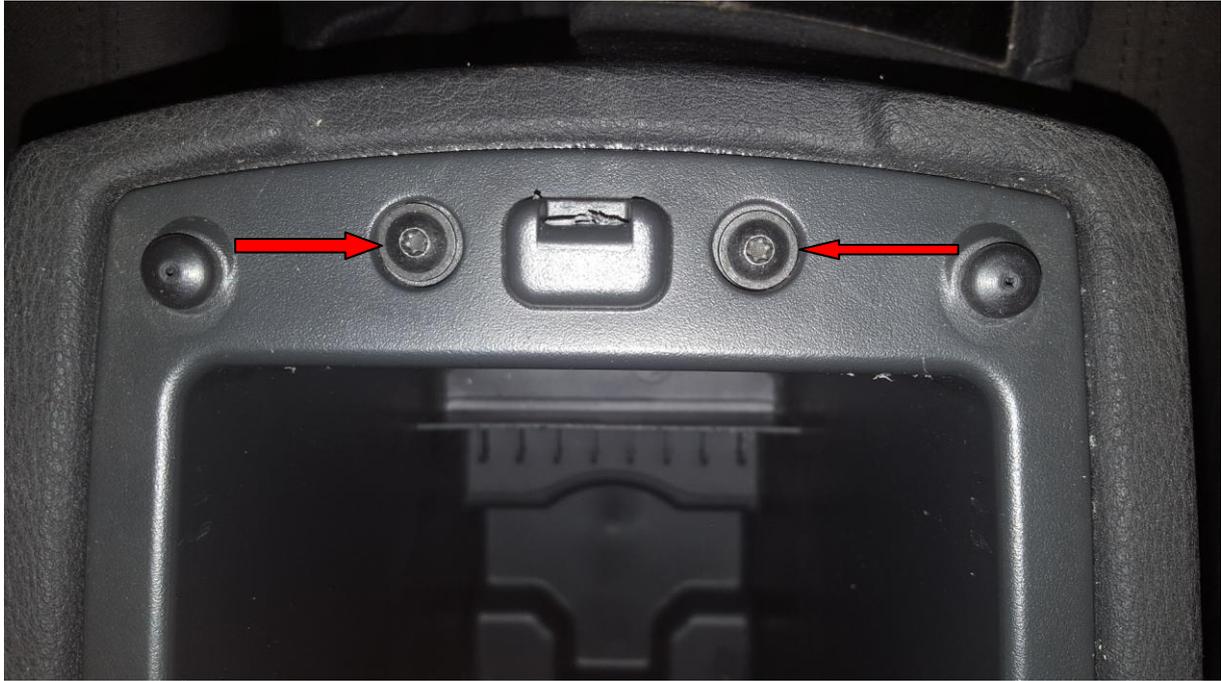
Abb. 6

Jetzt die Armlehne und das darunter befindliche Ablagefach hochklappen und die zwei im vorderen Bereich sichtbaren Torx T15-Schrauben herausdrehen (Abb. 6)

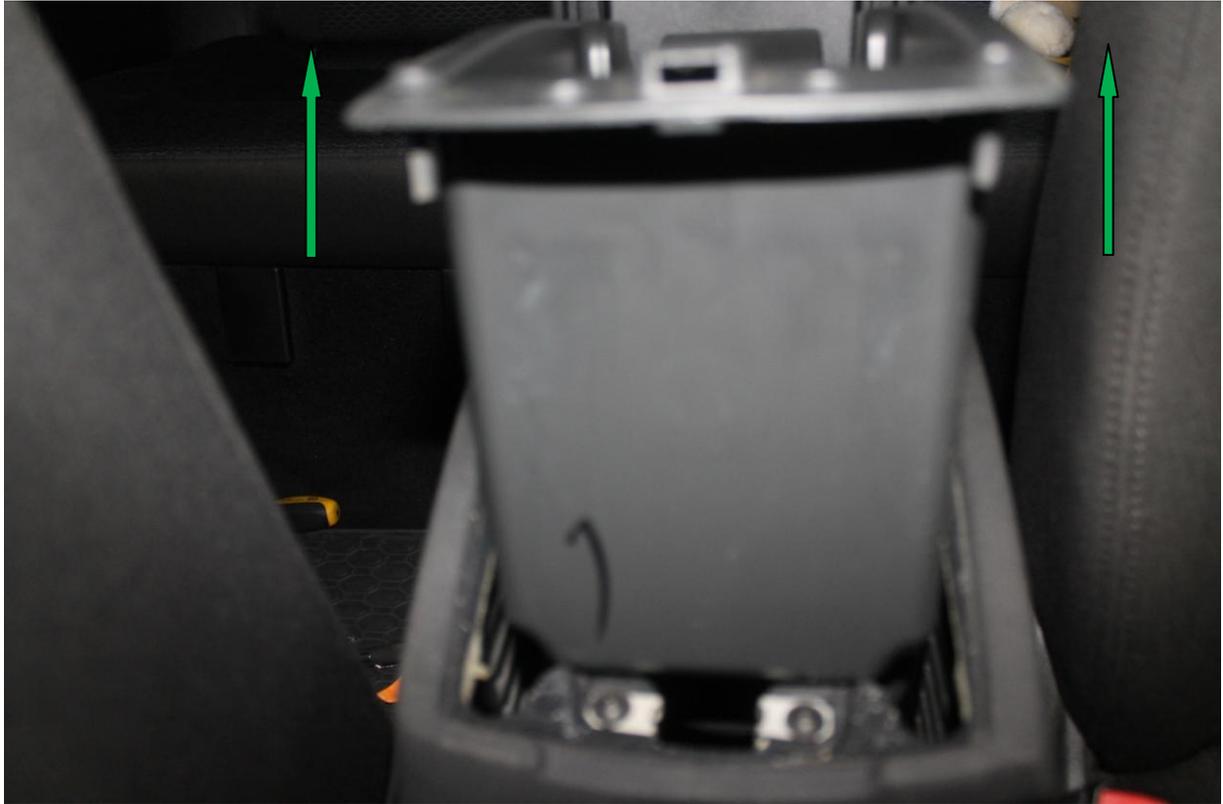
Abb. 7

Jetzt kann das CD-Fach nach oben herausgenommen werden (Abb. 7)

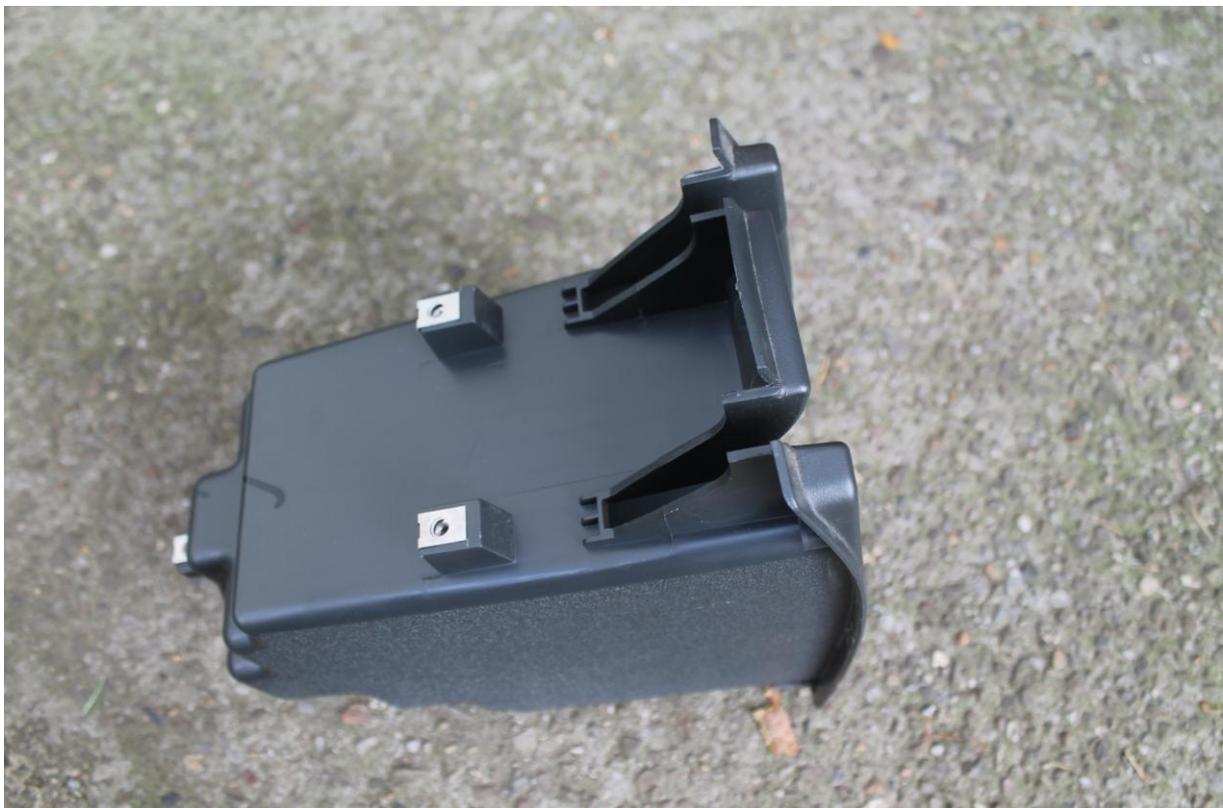
Abb. 8

Hier sieht man nochmal die drei hinteren Befestigungspunkte des CD-Fachs (Abb. 8 und 9)
